施工内容 外壁改修工事一式 外構工事
 施工エリア 東大阪市

施工内容 外壁改修工事一式
 施工エリア 枚方市

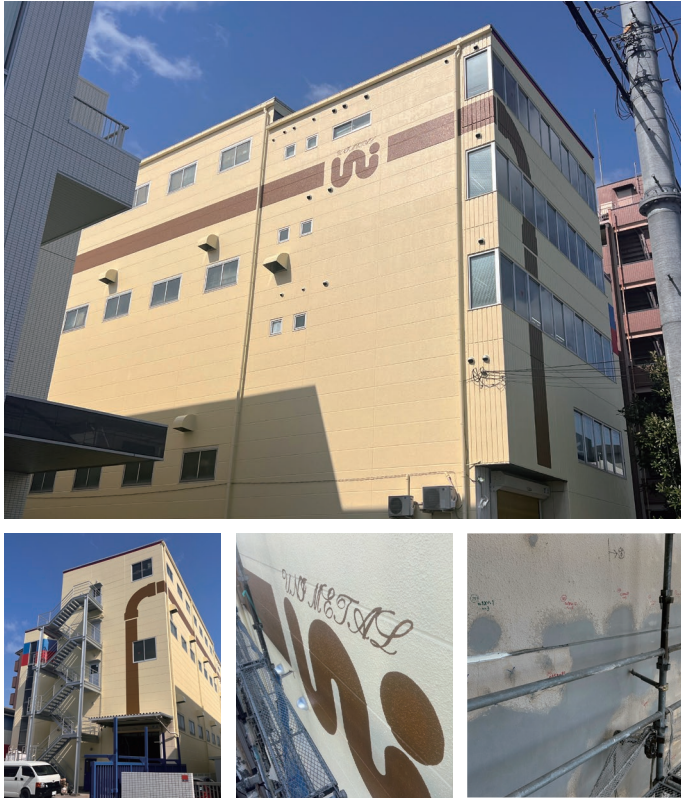
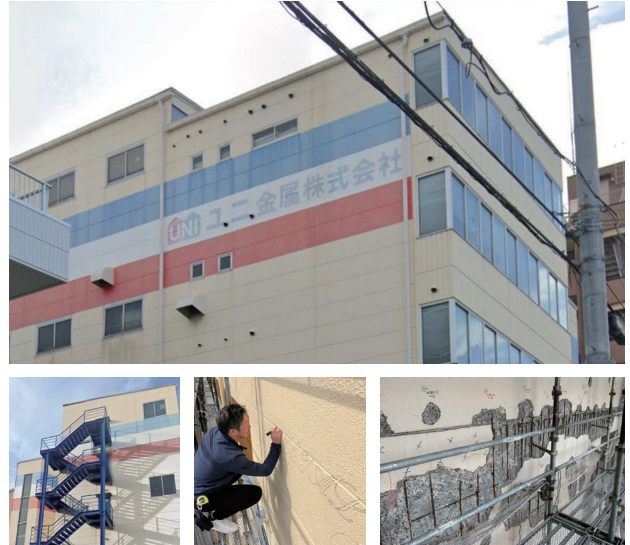
01

設立60周年という記念すべき年にお声掛けいただき、外壁工事及び外構工事をさせていただきました。建物に関しましては雨漏れがあるという事で、その原因を突き止め、今後雨漏れが起きないように対策をさせていただきました。色のお打合せから社長様に立ち会っていただき、会社ロゴとラインのデザインも描かせていただきました。

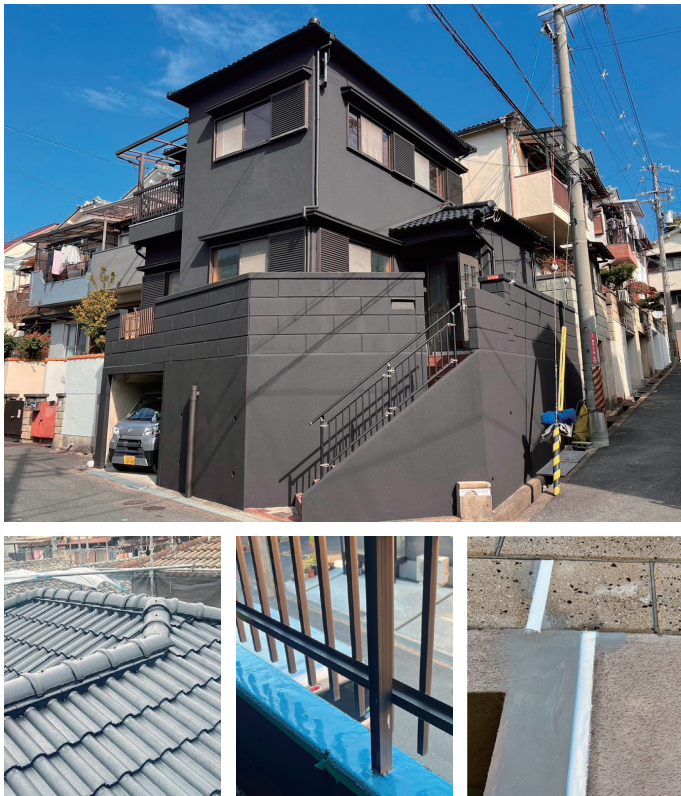
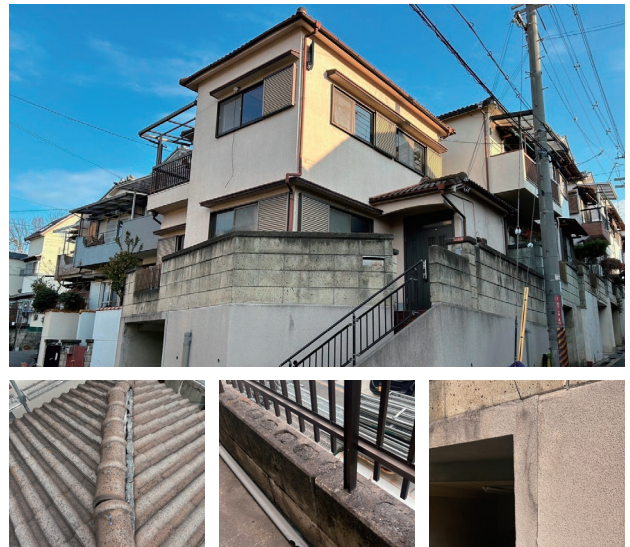
02

一戸建ての外壁改修工事をご依頼いただきました。屋根がモルタル瓦で手入れをされていない状態でしたので塗装の吸い込みが激しかったです。また1階の駐車場と擁壁の間に亀裂がありましたので、今後亀裂が出てこないように適切な施工をさせていただきました。ブロック塀に関しましては各所に亀裂が入っていましたが、適切な処置をした後なるべく目立たないように仕上げ、形状を再現させていただきました。塗装は艶消しです。
